## ارائه روش های اجرایی مناسب برای بهبود کیفیت و حذف عیوب سطحی بتن (مطالعه موردی پروژه راه آهن سریع السیر تهران - اصفهان)

۱- کارشناسی ارشد زمین شناسی مهندسی، پروژه راه آهن سریع السیر تهران- اصفهان، مسئول کنترل کیفیت

کلمات کلیدی: سطح ظاهری بتن، راه آهن سریع السیر، عیوب سطحی بتن، حفرات ناشی از حباب هوا، ترک های سطحی، سطوح شن

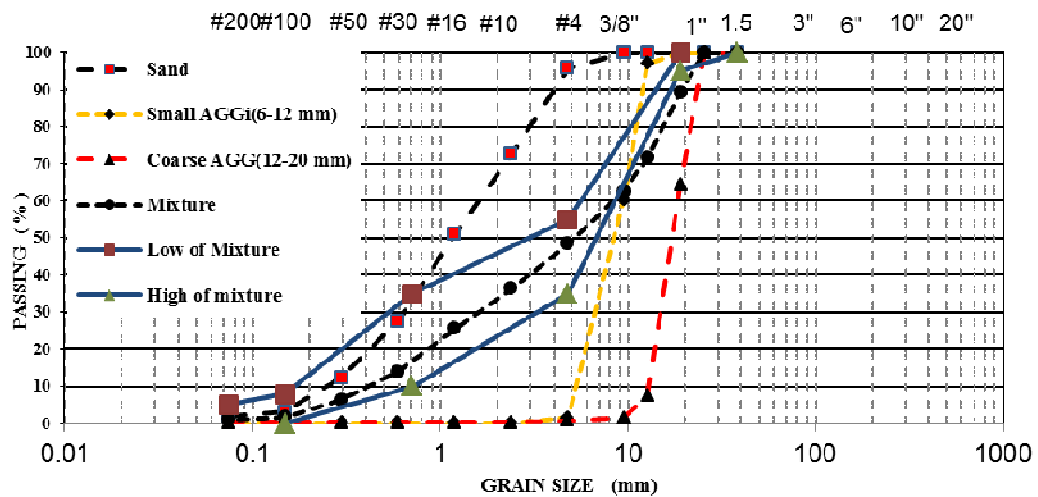
شکل ۱- دانه بندی مصالح مورد استفاده در طرح مخلوط بتن

در ادامه ویژگی ها و شرایط بتن مورد استفاده در پروژه راه آهن سریع السیر تهران- اصفهان که دستورالعمل آن از طرف شرکت مشاور و یا کارفرما (شرکت CREC چین) به پیمانکار ابلاغ شده در زیر ارائه شده است. سنگدانه های مصرفی در این پروژه مطابق با دانه بندی نمودار شکل ۱ می باشد. همچنین در جدول شماره ۲ ویژگی های مصالح مورد استفاده در

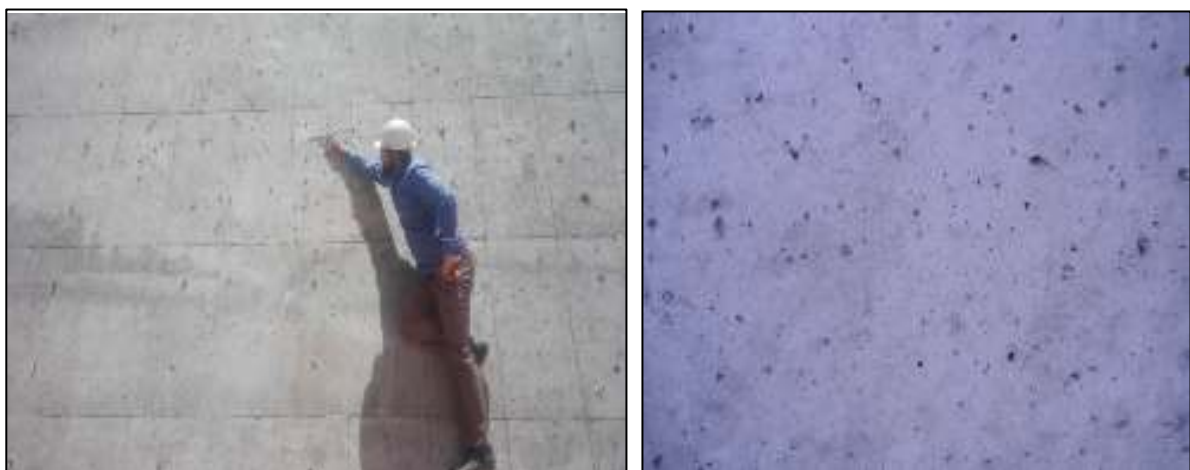
این حفرات هنگامی ایجاد می‌شود که حفرات هوا بین قالب و سطح بتن محبوس شده و به دام می‌افتد. اگرچه این امر در همه بتن‌ها رخ می‌دهد، اما زدودن هوای محبوس شده در بتن‌های سفت (بتن با کارایی کم) بسیار مشکل‌تر است. عمده‌ترین مشخصه حفرات ناشی از هوا محبوس شده این است که آنها دارای الگوی شکلی نامنظم و بی‌قاعده بوده، غالباً هرگز به صورت دایره‌ای کامل بر خلاف حفرات ناشی از آب دیده نمی‌شوند. اندازه آنها از ۱/۲ اینچ (۱،۲۷ سانتیمتر) تا ابعاد میکروسکوپی می‌باشد [3,6] (شکل شماره ۴). این حفرات اغلب با خمیری از سیمان روکش شده و بنابراین دارای سطح زبر و ناهموار هستند که معمولاً در بتن‌هایی که خمیره و یا ماسه ریزدانه کافی برای پرکردن فضای خالی بین سنگدانه‌ها وجود ندارد، معمولاً رخ می‌دهد. این نوع بتن‌ها معمولاً دارای جداشدگی می‌باشند.

شکل ۴- تصاویری از وجود حباب در سطح بتن اجرا شده (سطح آبله رو)، در هر دو تصویر حباب‌ها دارای اشکال نامنظم هندسی هستند

- ۱- افزایش زمان اختلاط شدن بتن جهت کمک به انحلال حبابهای هوا باقی مانده و قطرات آب و در نتیجه ایجاد بتن با یکنواختی بیشتر و کارایی بهتر.
- ۲- اطمینان حاصل شود، روغن قالب به صورت لایه نازکی جهت آغشته نمودن سطح قالب به کار رود و نه بیشتر.

- ۵- تکنیک‌ها و روش‌های لرزاندن بتن می‌تواند به کاهش و حذف حفرات سطح بتن منجر شود. استفاده هم‌زمان از ویبره داخلی و ویبره خارجی باعث می‌شود حبابهای هوا و قطرات آب محبوس در درون بتن به سمت قسمت باز قالب هدایت شده و از سطح بتن خارج گردد. همچنین چکش زدن پشت قالب می‌تواند باقی مانده حبابهای هوا را خارج نماید.

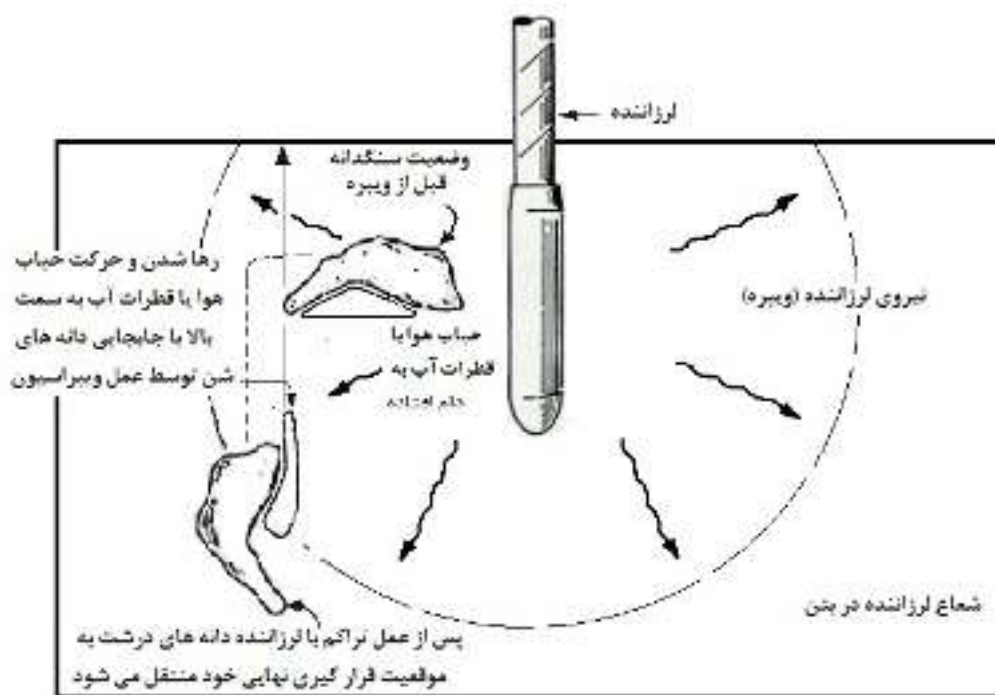
این نوع حفرات ناشی از حباب‌های هوا یا قطرات آبی است که به اطراف و زیر دانه‌های سنگی و یا میلگردها در قسمت‌هایی که شکل دانه نامنظم بوده و یا دارای حفرات کافی برای نگهداری آنها می‌باشد، الصاق می‌گردد [3,1] (شکل ۵). این نوع حباب معمولاً در همه بتن‌هایی که با مصالح خرد شده و یا بتن‌هایی که دارای دانه‌های با شکل غیر متعارف هستند، ایجاد می‌شوند.

پس می‌توان نتیجه گرفت بر اساس این مکانیزم، یکی از راه‌های کاهش حباب‌های هوا در سطح بتن، انتخاب سنگدانه مناسب می‌باشد. در این خصوص سنگدانه‌هایی که به شکل کروی نزدیکتر می‌باشند فضای کمتری برای محبوس شدن قطرات آب و هوا ایجاد کرده همچنین در حین عمل ویبره نیروی اصطکاکی کمتری داشته و راحت‌تر حرکت می‌کنند [11,6,12] (شکل ۵).

شکل ۵- تصاویری عملکرد و شعاع تاثیر لرزاننده بتن و نحوه تغییر وضعیت سنگدانه و حباب هوای به دام افتاده در زیر آن [1]

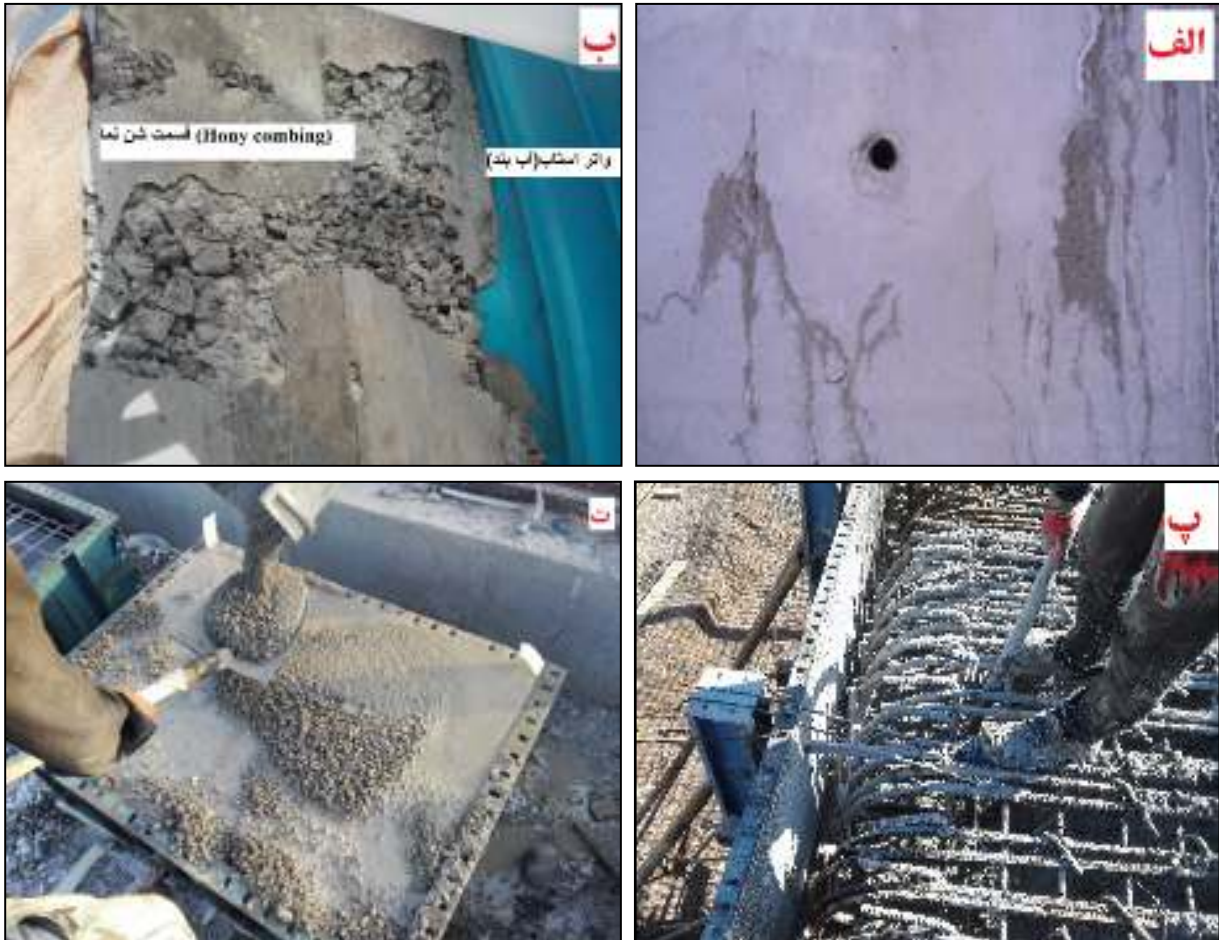
یکی از مهم‌ترین عیوب سطح ظاهری آبروهای تحلیل شده، موضوع کرمو یا شن زدگی است. کرمو شدن و تخلخل بتن در واقع در مناطقی از سازه بتنی ایجاد می‌شود که بر اثر ناتوانی ملات سیمان در پرکردن فضاهای موجود اطراف سنگ‌دانه‌ها خالی مانده است و در نتیجه ظاهری از سنگدانه‌ها در کنار هم دیده می‌شود که فضای بین آن‌ها فاقد ملات و شیره کافی است. کرمو بودن یا شن نما شدن بتن، ظاهری کاملاً متفاوت با عدم تراکم کافی بتن دارد [7] (شکل ۶ ب).

عامل ایجاد چنین نقصی، جداسدگی در بتن به علت اسلامپ بالا است که می‌تواند ناشی از استفاده بیش از حد فوق روان کننده (شکل ۱۰- الف و ب) و یا نسبت آب به سیمان بسیار زیاد و همچنین خروج شیره بتن از درز قالب‌ها باشد. همچنین یکی دیگر از دلایل ایجاد این مساله افزایش میزان درشت دانه در طرح مخلوط بتنی و عدم مطابقت ماکزیمم سایز درشت دانه با اندازه قطعه مورد نظر باشد. در شکل ۶ تصویر (پ) تراکم آرماتورها در طراحی ارائه شده از طرف کارفرمای چینی دیده می‌شود. با توجه به تراکم میلگردها و پیچیدگی طراحی آن، ویبره زدن قسمت‌های تحتانی دیوار بسیار سخت است و احتمال

جداشدگی بتن در اثر برخورد به میلگردها بسیار افزایش می‌یابد. در این ناحیه با توجه به اینکه طرح مخلوط بتن این آبرو رده C40 (طبق جدول ۱) بوده و نسبت شن بادامی و نخودی به ماسه در آن در حدود ۵۱ درصد است، لذا در تصویر (ب) شکل ۶ یک نمونه از کرموشدگی در اثر اجرای بتن با اسلامپ ۲۰ سانتیمتر و در نتیجه جداشدگی بتن و عدم لرزاندن مناسب ایجاد شده است. در این پروژه با بررسی عوامل زمینه‌ساز و موثر در ایجاد جداشدگی، راه‌کارهای پیشگیری از بروز این مشکل ارائه شده است.

شکل ۶- نمایی از اثر قالب‌زدگی سطحی (الف) و کرموشدگی (Hony combing) شکل (ب)، شلوغی و تراکم میلگرد در آبروهای این پروژه (پ)، جداشدگی و آب‌انداختگی بتن در اثر استفاده بیش از اندازه فوق‌روان‌کننده (ت)

۴-۳-۱- ارائه راهکار برای عیب شن زدگی و کرمو شدن سطح بتن در این پروژه در این پروژه با توجه به مشکلات پیش آمده در بتن ریزی برای بتن رده C40 که به آنها اشاره شد موارد زیر جهت رفع نقص در دو بخش اجرا و اصلاح طرح مخلوط انجام گردید.

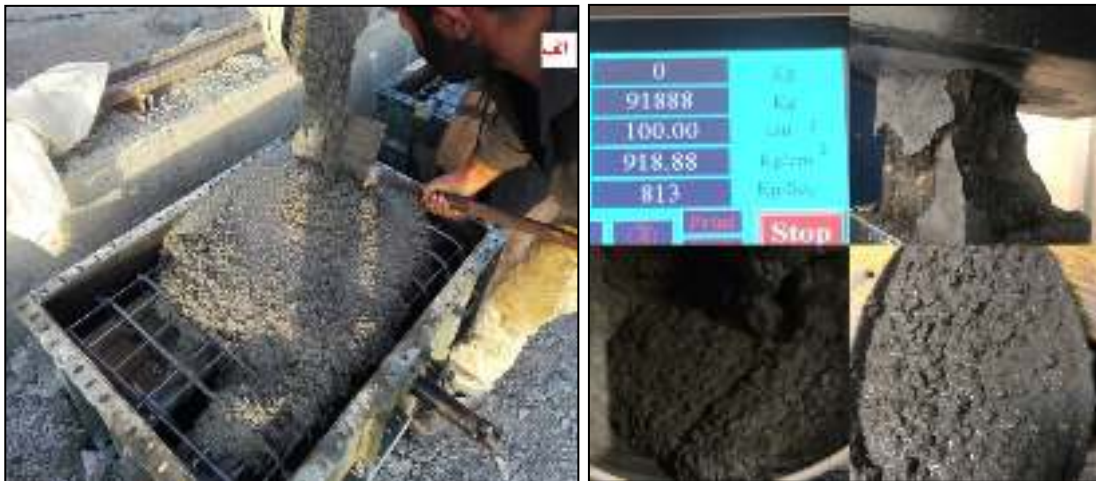
شکل ۷- شکل سمت راست نمایی از طرح مخلوط بتن اصلاح شده در آزمایشگاه و نتیجه مقاومت فشاری ۵۶ روزه آن ، شکل سمت چپ اجرای این بتن در قطعه پیش ساخته با اسلامپ ۲۰ سانتیمتر بدون جداسدگی

برای اصلاح طرح مخلوط بتن در ابتدا به این نتیجه رسیدیم که باید ماسه مورد استفاده در این طرح با توجه به الزام کارفرما از مدول نرمی ۳،۵ به مدول نرمی ۲،۹ تغییر پیدا نماید. بنابراین با توجه به وجود ماسه شور در کارگاه به تولید ماسه ۰-۴ میلیمتر با مدول نرمی ۲،۹ میلیمتر دست یافتیم. از طرفی با نصب و راه اندازی بچینگ جدید در کارگاه مقدار استفاده از فوق روان کننده با دقت بسیار بالا در توزین به صورت اتوماتیک انجام گرفت و زمان اختلاط بتن از ۶۰ ثانیه در بچینگ به ۸۰ ثانیه برای هر متر مکعب افزایش پیدا کرد. همچنین اندازه مصالح درشت دانه به زیر ۲۰ میلیمتر محدود شد. و در پایان با کاهش مقدار بادامی از ۶۰۶ کیلوگرم به ۵۷۰ و افزایش مقدار ماسه تا ۵۰ کیلوگرم در هر متر مکعب بتن C40 نتایج بسیار بهتری حاصل گردید (شکل ۷).

جدول ۷- طرح مخلوط اصلاح شده رده C40 در آزمایشگاه

کننده پلی فوق روان کربو کسيلات اتر (kg)	نسبت آب به مواد سیمانی	آب آزاد + آب جذب شده (kg)	دوده سیلیس (kg)	سیمان (kg)	ماسه خشک (kg)	نخودی خشک (kg)	بادامی خشک (kg)	رده مقاومتی طرح مخلوط
۳،۸	۰،۳۱	۱۳۴+۲۹	۳۴	۳۹۶	۹۴۰	۲۹۷	۵۷۰	C 40

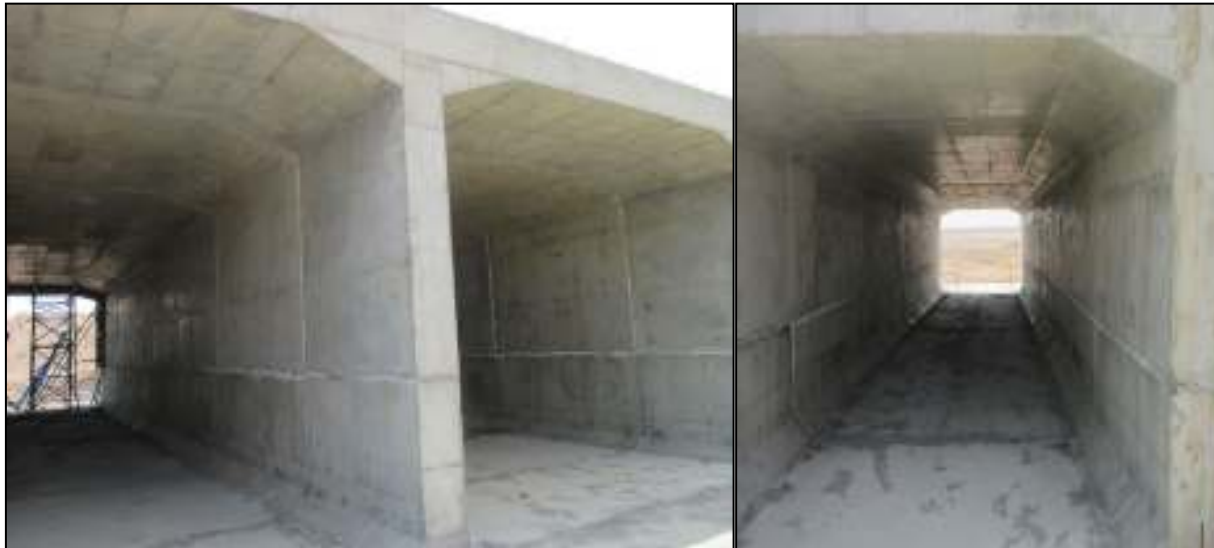
شکل ۹- نمایی از آبروهای اجرا شده در پروژه راه آهن سریع السیر تهران- قم- اصفهان پس از اصلاح طرح مخلوط بتن و رعایت اصول صحیح ویبره زنی و آموزش بیمانکاران
